Primera Jornada Virtual CIRPLASANCTISPIRITUS2020

# Interpretación imagenológica de las prótesis mamarias y sus complicaciones

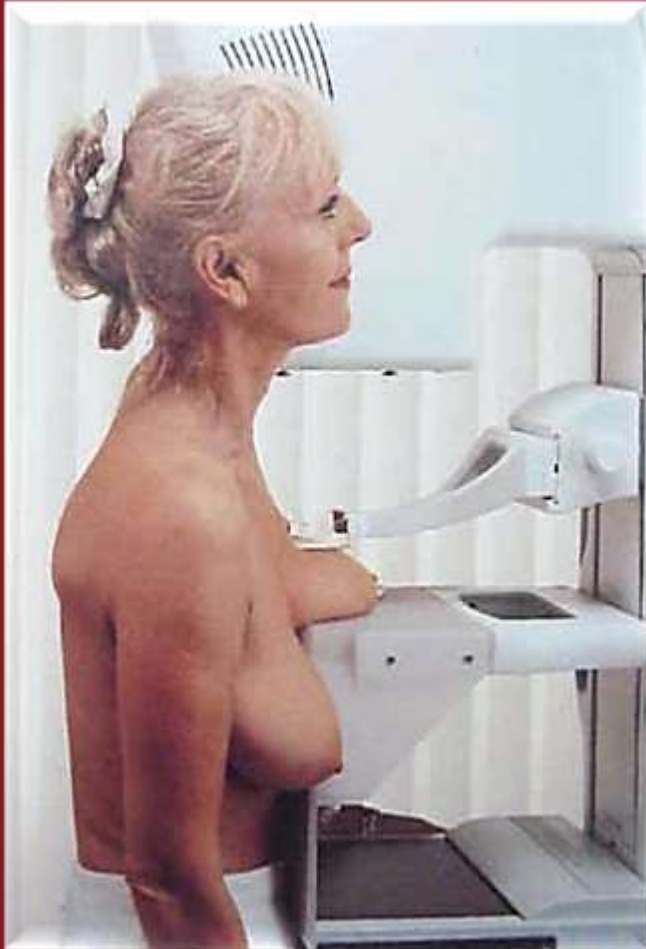
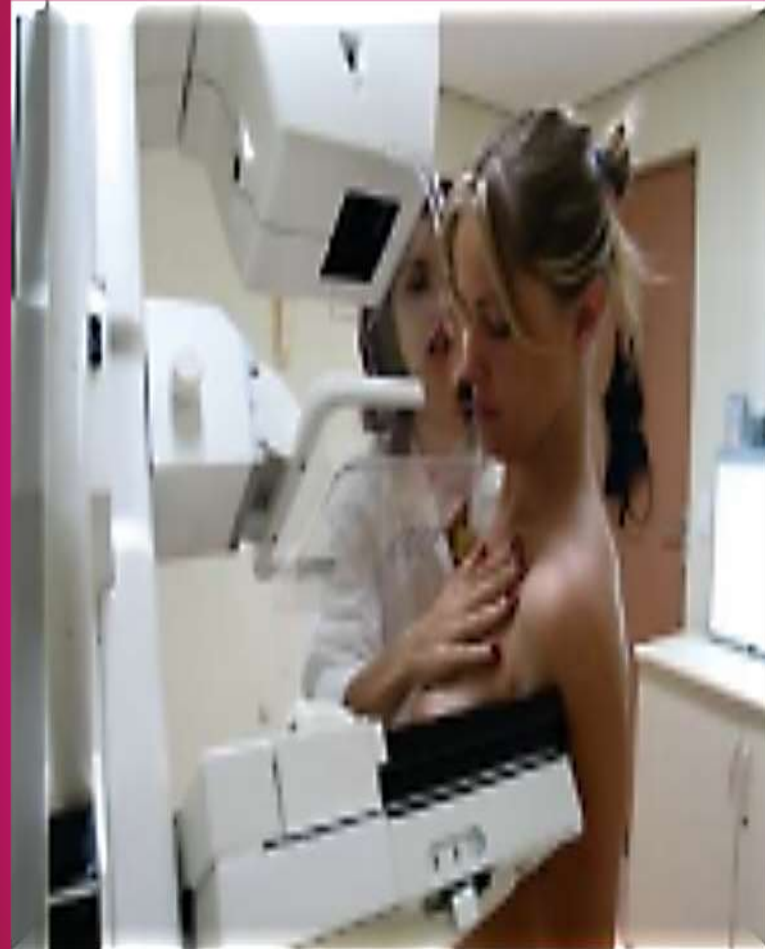
Tumoración palpable en el cuadrante superoexterno; se corrobora la **masa tumoral** espiculada (flechas), con ganglios axilares homolaterales

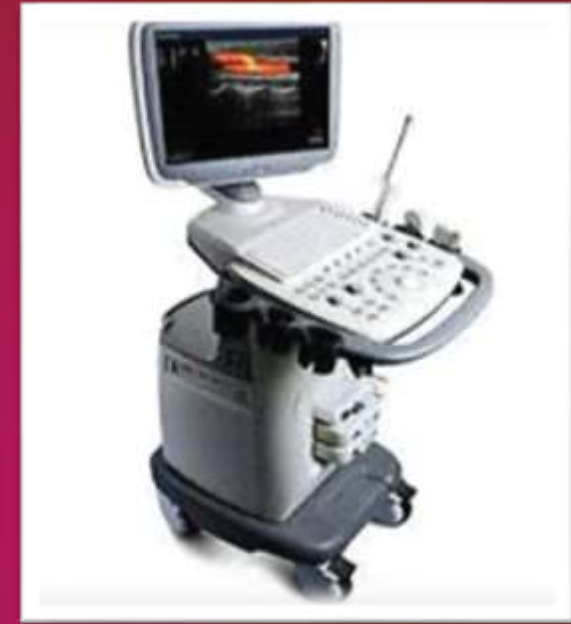
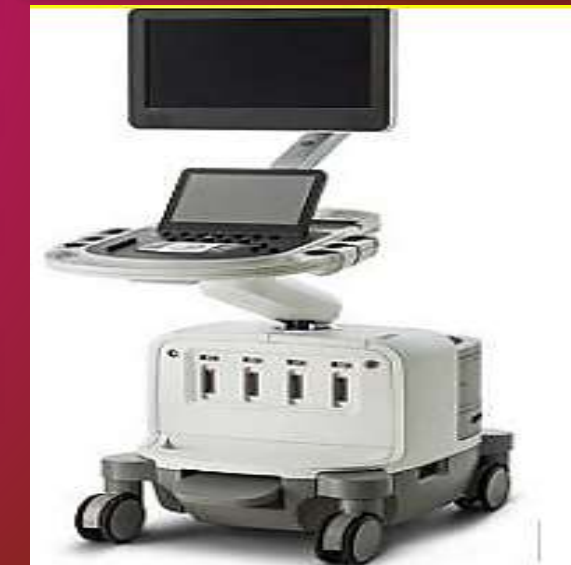
- Juega un papel importante en la toma de biopsias y para localizar lesiones sólo son visibles por este método.
- **Entre sus desventajas está la atenuación del haz ultrasonográfico, impidiendo evaluar correctamente la pared posterior del implante y el tejido posterior a ésta.**

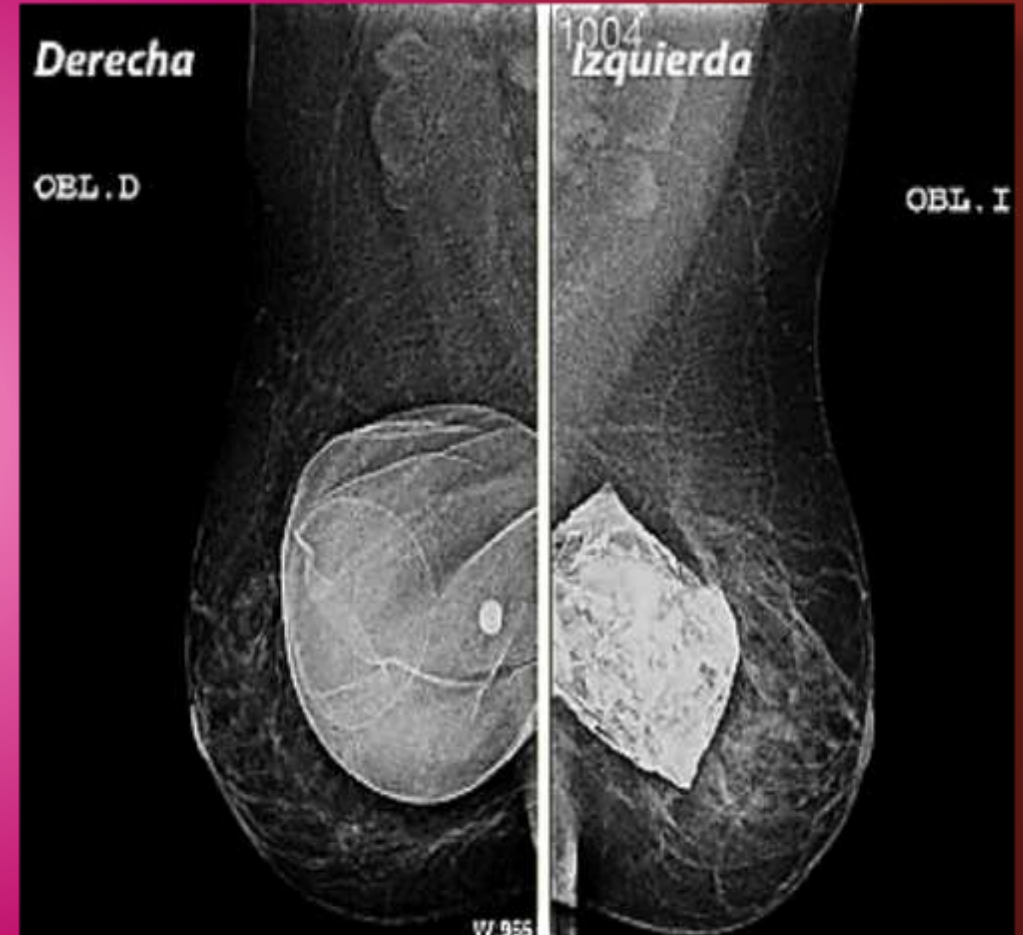
Prótesis mamaria de suelo fisiológico, donde se observa la cubierta de silicona de la prótesis mamaria izquierda colapsada, arrugada y plegada, compatible con rotura de la prótesis.

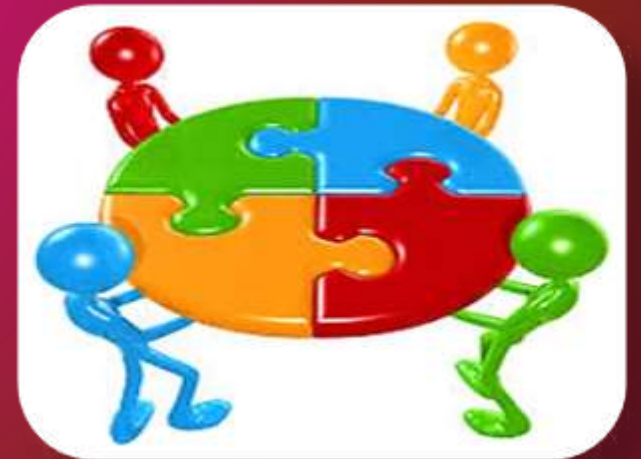
- El interrogatorio, examen clínico y los estudios imagenológicos constituyen herramientas fundamentales en la búsqueda de lesiones y enfermedades mamarias, así como en la evaluación de las pacientes con implantes mamarios.
- A pesar de las mejoras, en términos de integridad, de los implantes mamarios, las complicaciones siguen siendo frecuentes, todo ello unido al creciente número de mujeres portadoras de las mismas.
- El especialista debe reconocer las distintas manifestaciones imagenológicas y la fisiopatología de las complicaciones, según la generación de prótesis que se esté evaluando, así como el tiempo de evolución de la ruptura en pacientes con clínica sugestiva, para mejorar el ejercicio diagnóstico y una conducta terapéutica adecuada.
